适配器对 NAND Flash 烧录的影响

编程器适配器

TN01010101 V1.00 Date:2014/12/24

类别	内容
关键词	编程器适配器、NAND Flash、山寨
摘要	NAND Flash 烧录失败的原因来自编程器适配器

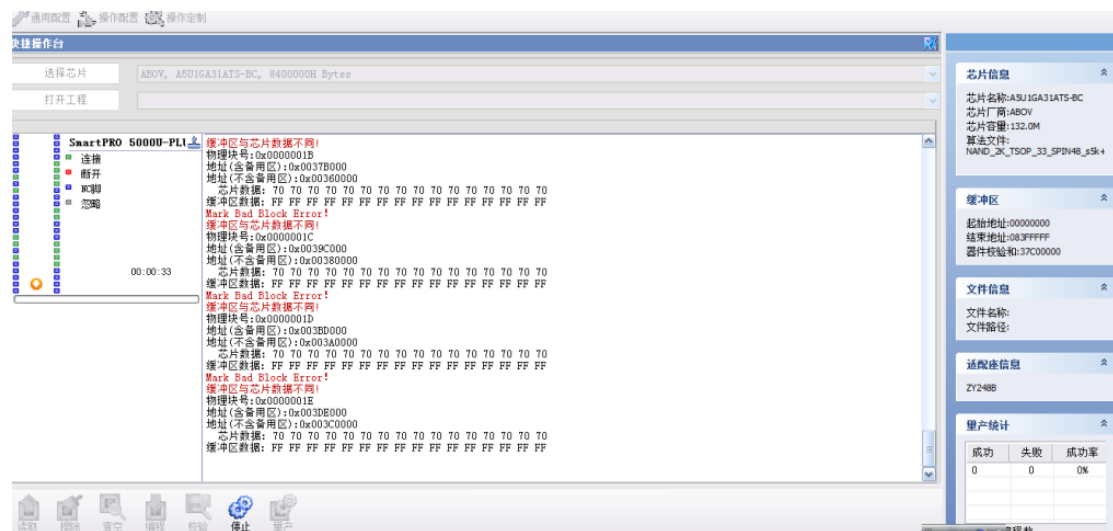
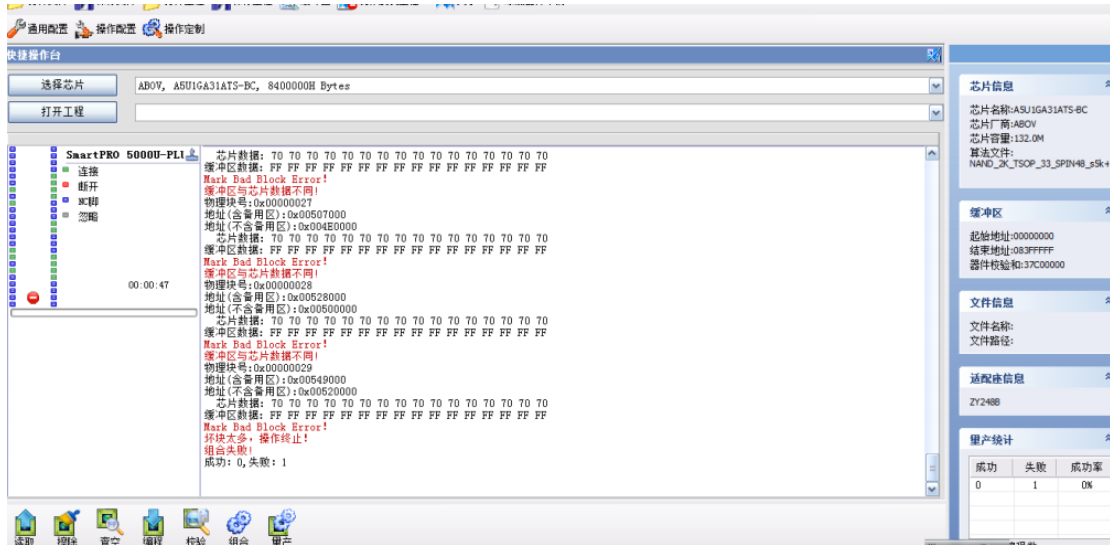
2.1.2 烧录出错信息

“我司新购买一台 5000U Plus，在烧录 ASU1GA31ATS-BC 芯片时一直报错，无法进行正常操作，现将操作截图发送给你，请帮忙解决，谢谢！”

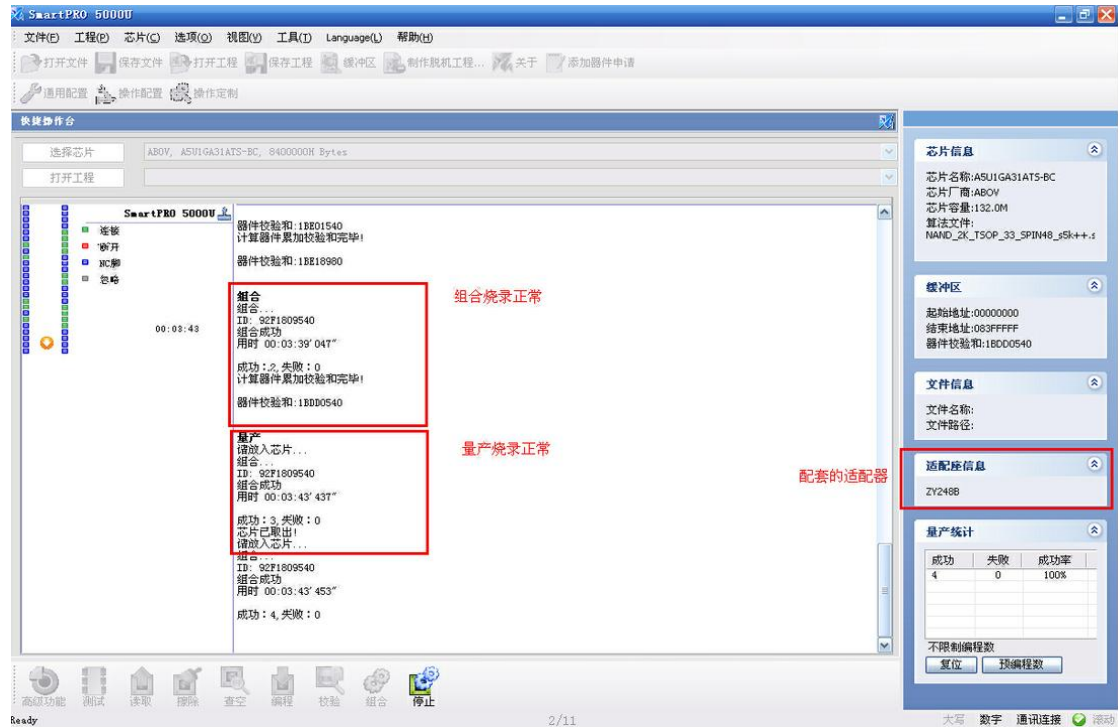
收到客户反馈的邮件之后，找出一片 A5U1GA31ATS-BC 和一个 ZY248B 适配器测试，测试显示，烧录正常，如截图所示：

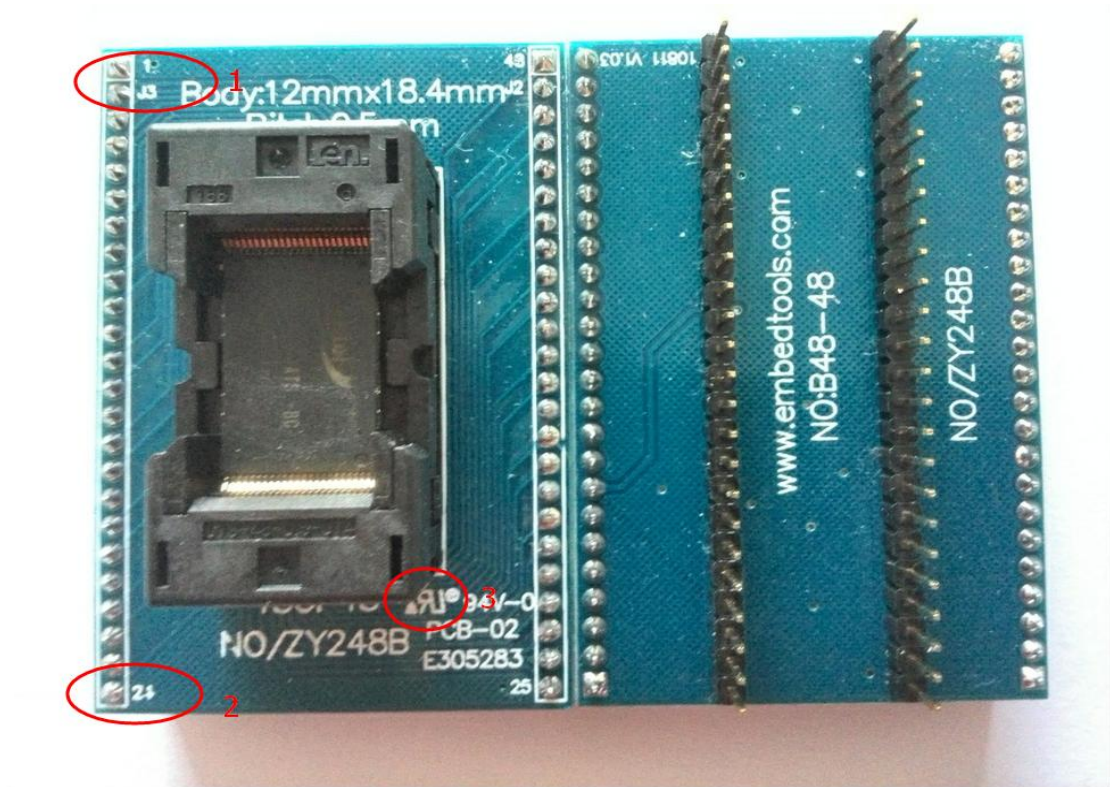
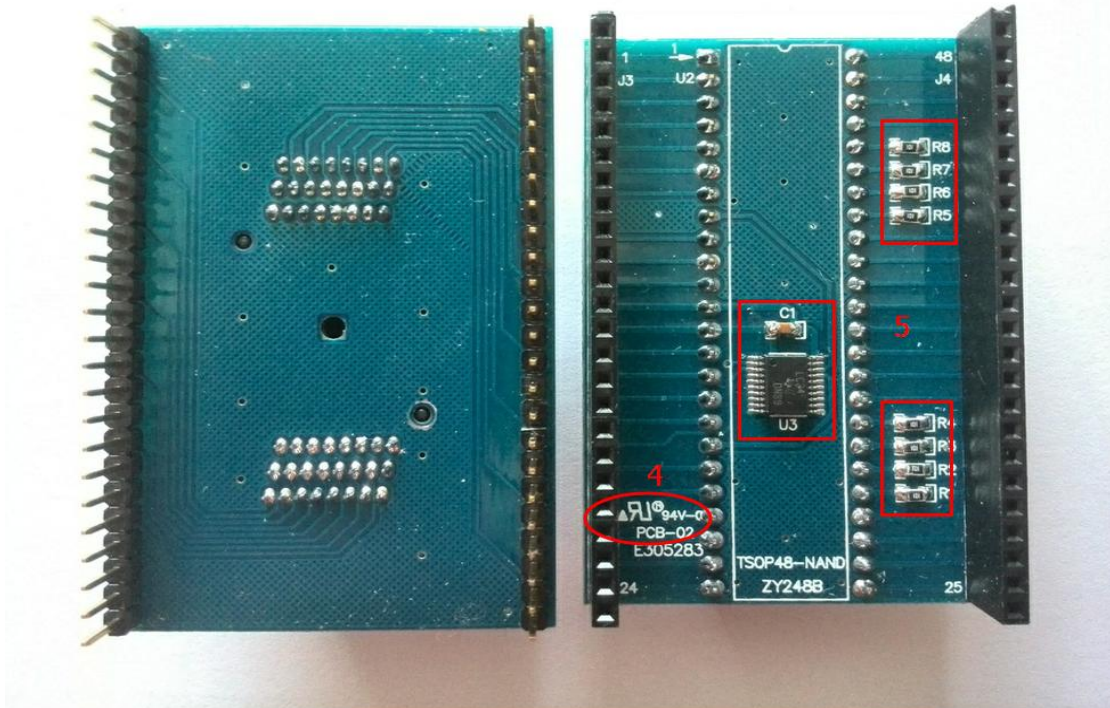
客户发过来的他目前使用的 ZY248B 适配器的截图：

根据客户发过来的适配器截图分析，通过如下几点发现该适配器是山寨产品：

- 标注 1 的地方，原版写的是 J1，客户的板子是标注 J3；
- 标注 2 的地方，原版清晰写的是 24，客户的板子模糊；
- 标注 3、4 的地方，原版的标志很正规，客户的板子标志与原版区别很大；
- 标志 5 的地方，原版的 PCB 板子焊接是机械焊接，而客户的板子是人工焊接；
- 最核心的点是，在 U3 位置可能是 NAND Flash 的一些时序适配芯片，引起烧录异常；

客户重现购买我司的 ZY248B 编程器适配器后问题解决，出于保密，提供部分产品的照片截图：

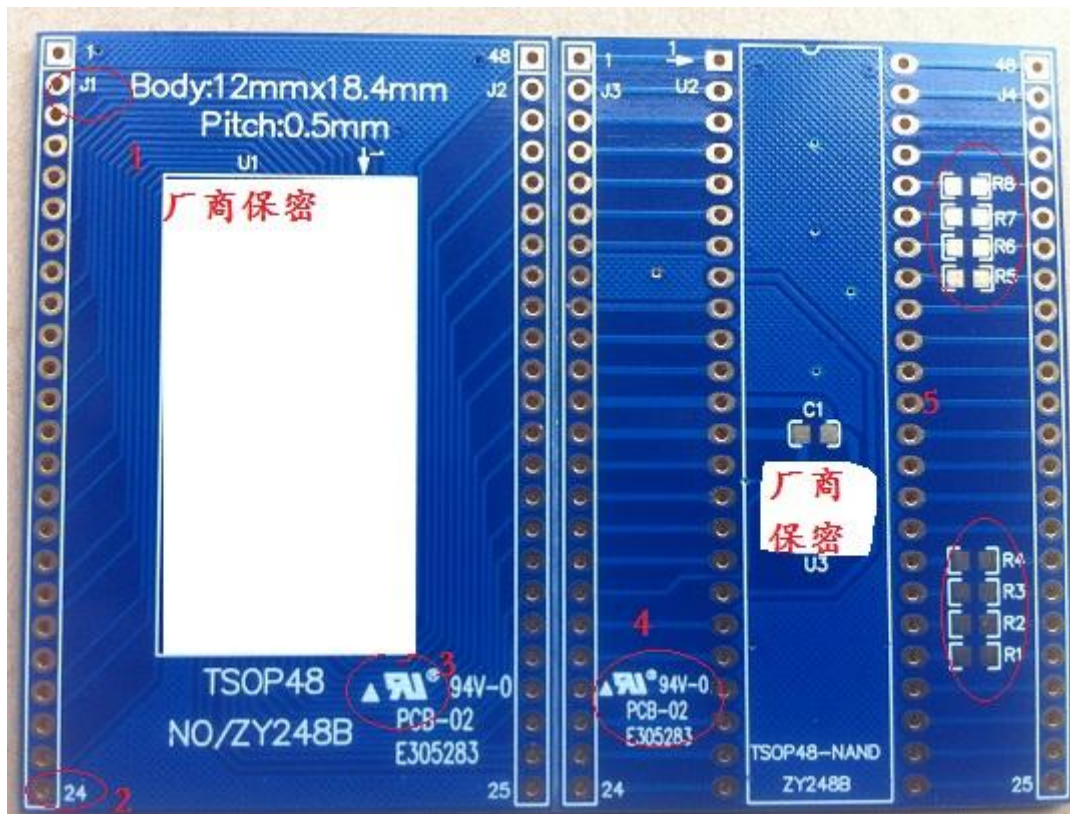
从上图可以看出,山寨的 ZY248B 在 PCB 的做工方面有很大的差异,导致了 NAND Flash 编程失败的情况发生。
