适配器对 NAND Flash 烧录的影响

编程器适配器

TN01010101 V1.00 Date:2014/12/24

类别	内容
关键词	编程器适配器、NAND Flash、山寨
摘要	NAND Flash 烧录失败的原因来自编程器适配器

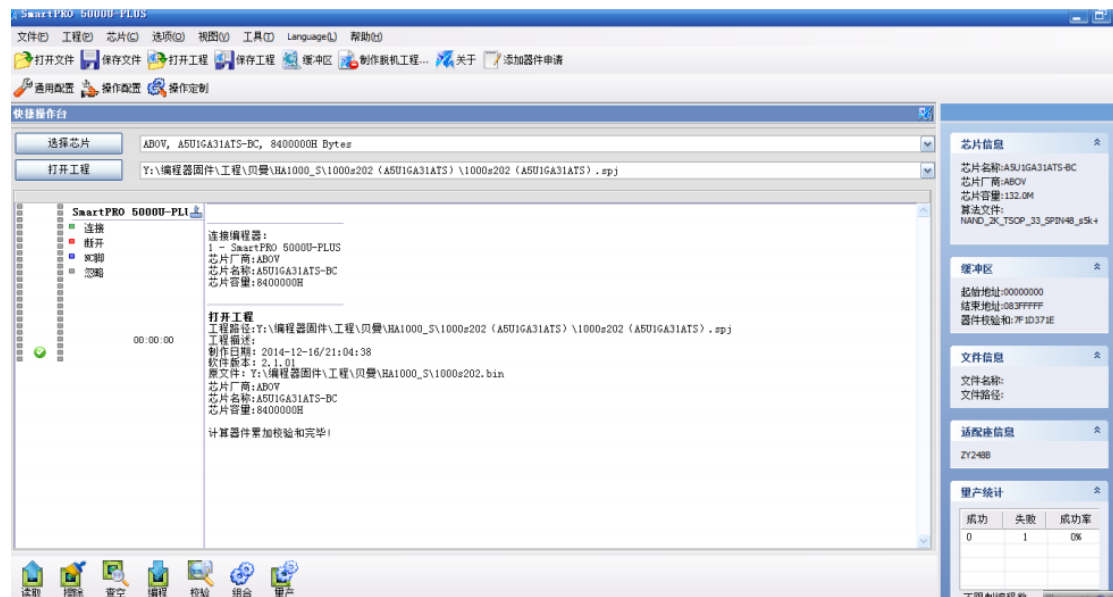
“我司新购买一台 5000U Plus，在烧录 ASU1GA31ATS-BC 芯片时一直报错，无法进行正常操作，现将操作截图发送给你，请帮忙解决，谢谢！”

编程器型号：5000U Plus，适配座：ZY248B，芯片型号：ASU1GA31ATS-BC。
截图如下：
